神奈川県湯河原市における「タブノキ」の樹勢回復処置の一例

片岡日出美 ((株)木風) ・ 〇森広志 ((株)いい林業)

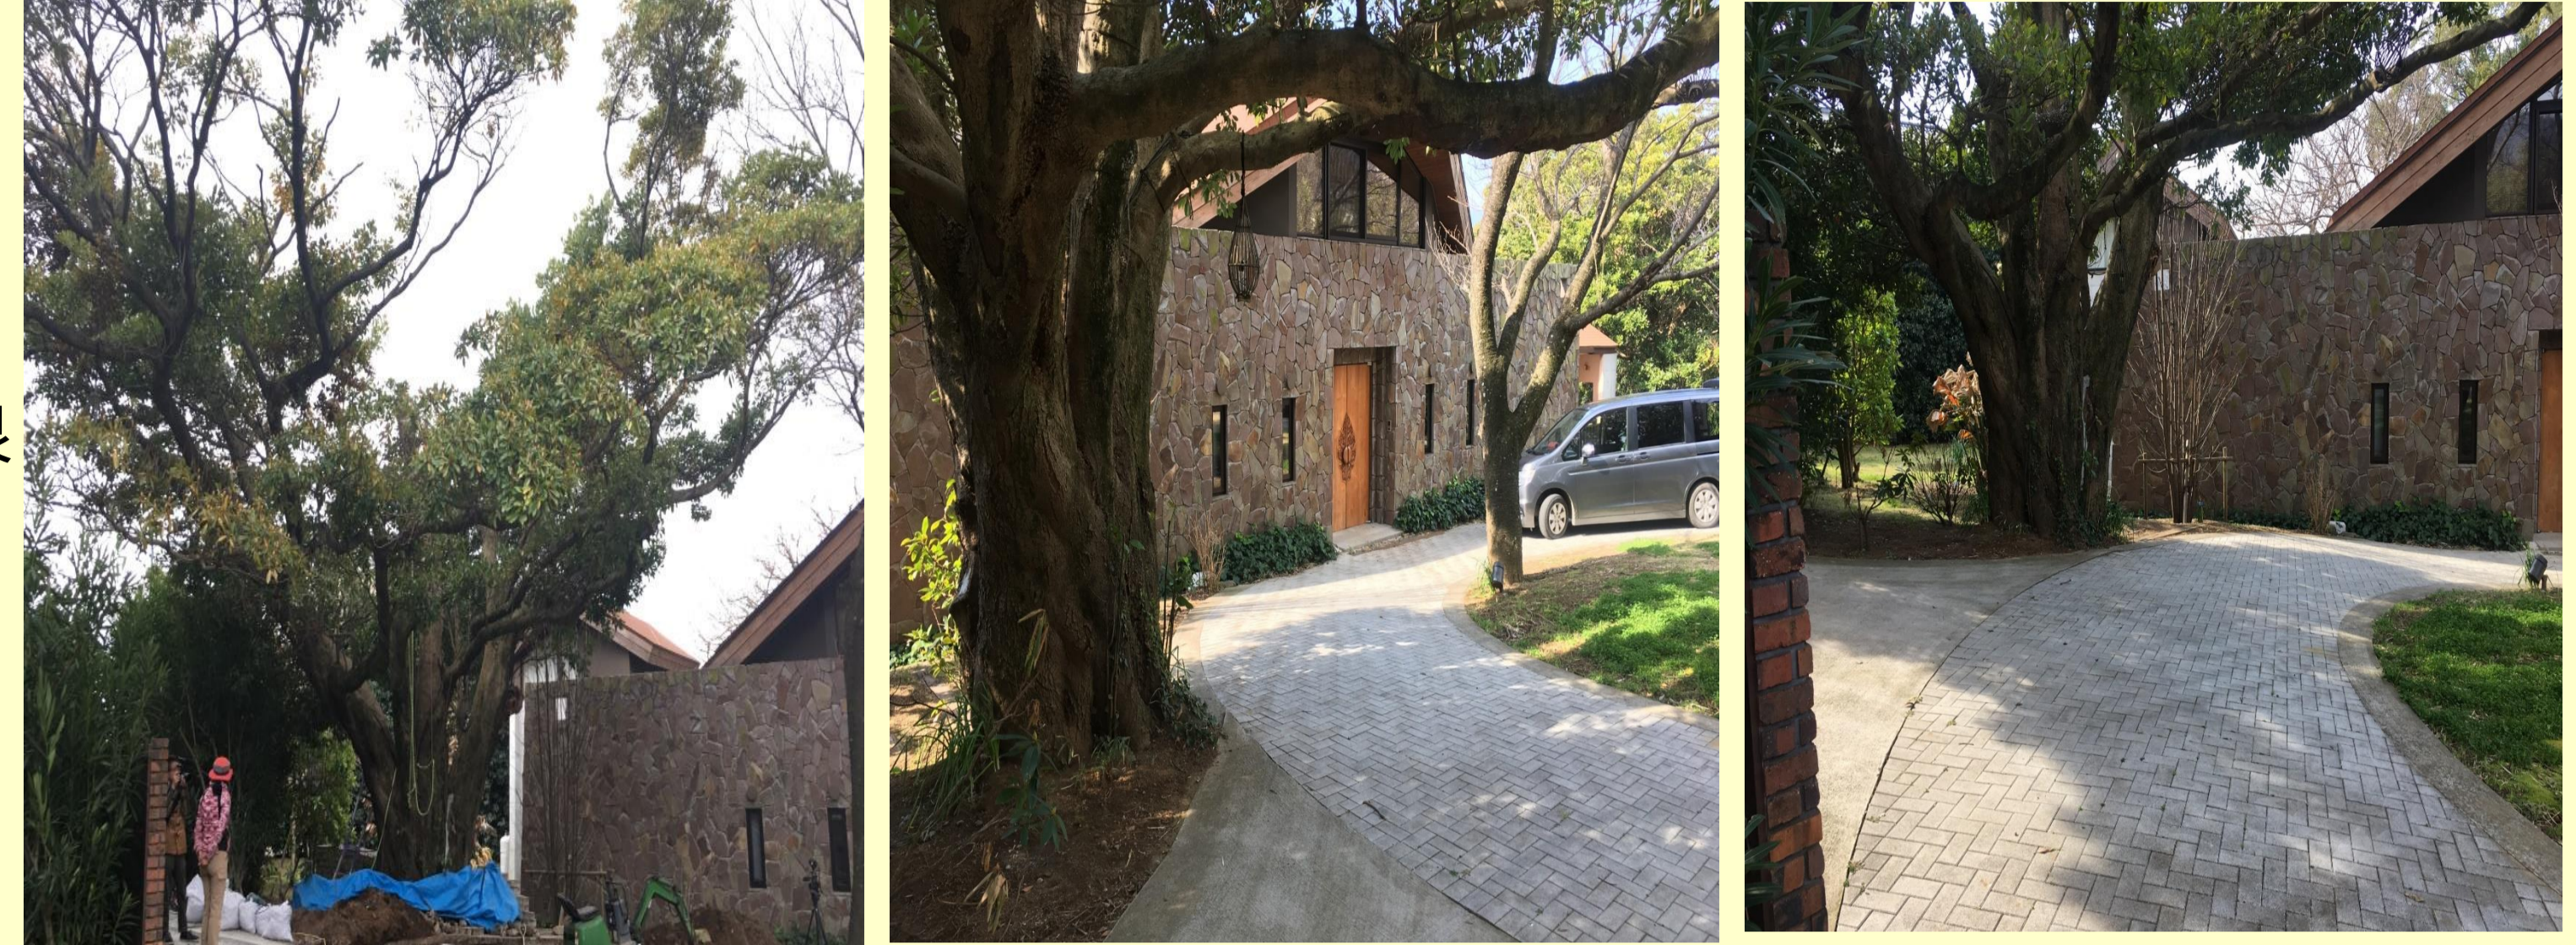
<調査時の様子>

元々この敷地内にあった大木で、2011年の建物建築時に周囲の舗装工事をを行い、大枝や太根等が切断される。周辺土壌もインターロッキング等で覆われたため、養水分の通道不良により回復できず、各所切断部から腐朽が進行している状況である。数年前から明らかに樹勢が衰退し、その対応として、腐朽部にウレタン等が充填された。しかし、衰退は止まらず、上部の枯枝なども増え続けていた。今回、施主依頼のもと、2018年2月にピカス診断を用いた現状調査を行い、同年3月に以下の樹木治療処置を行ったので報告する。

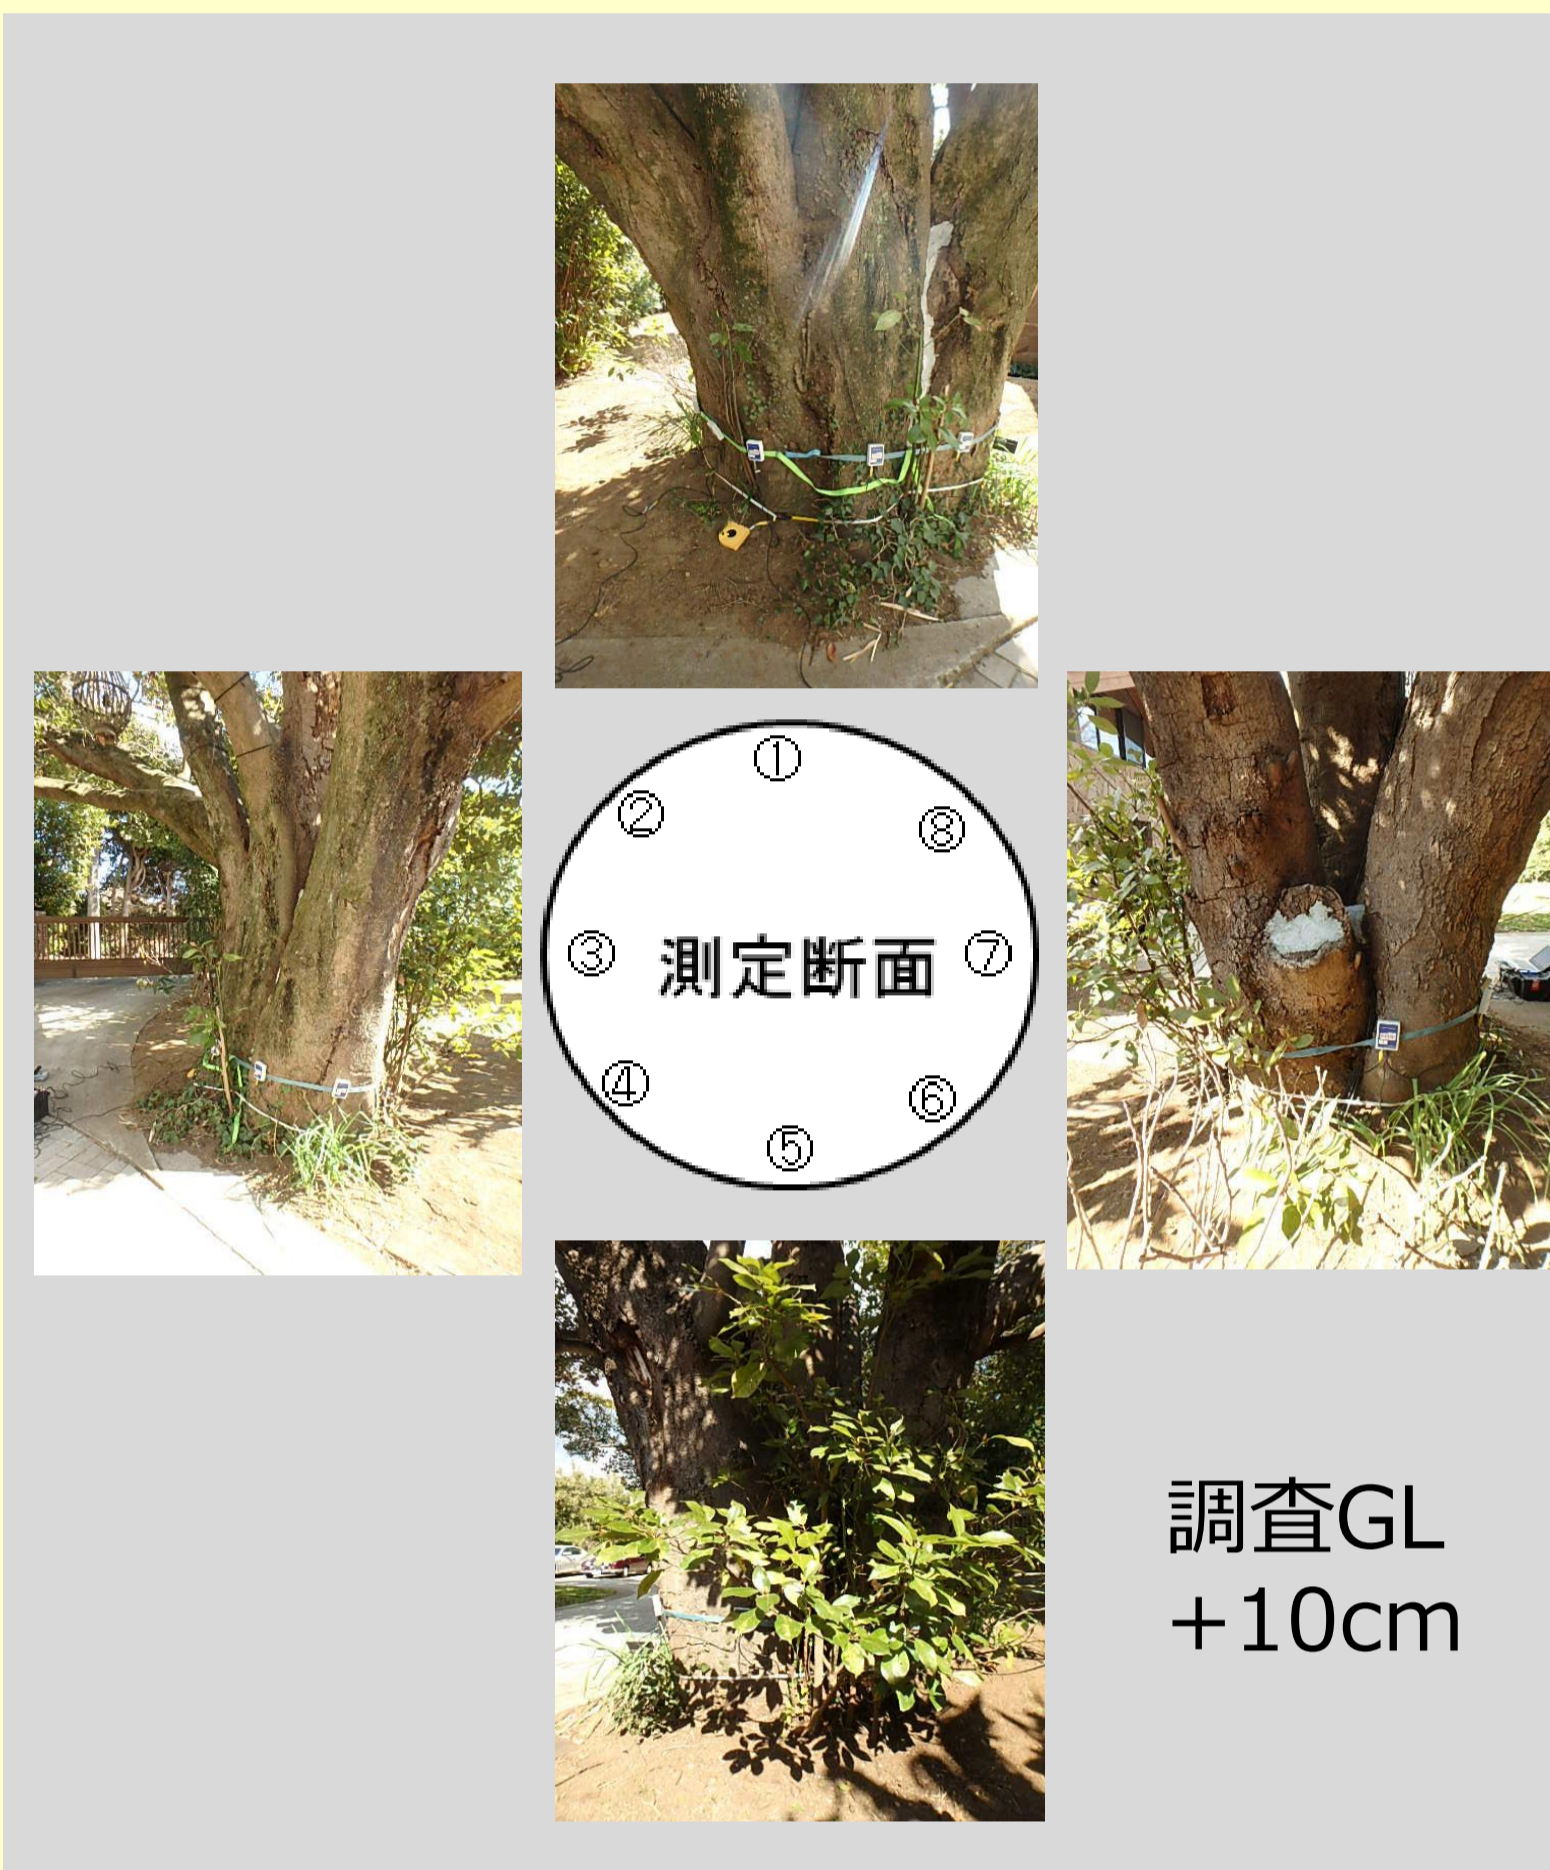
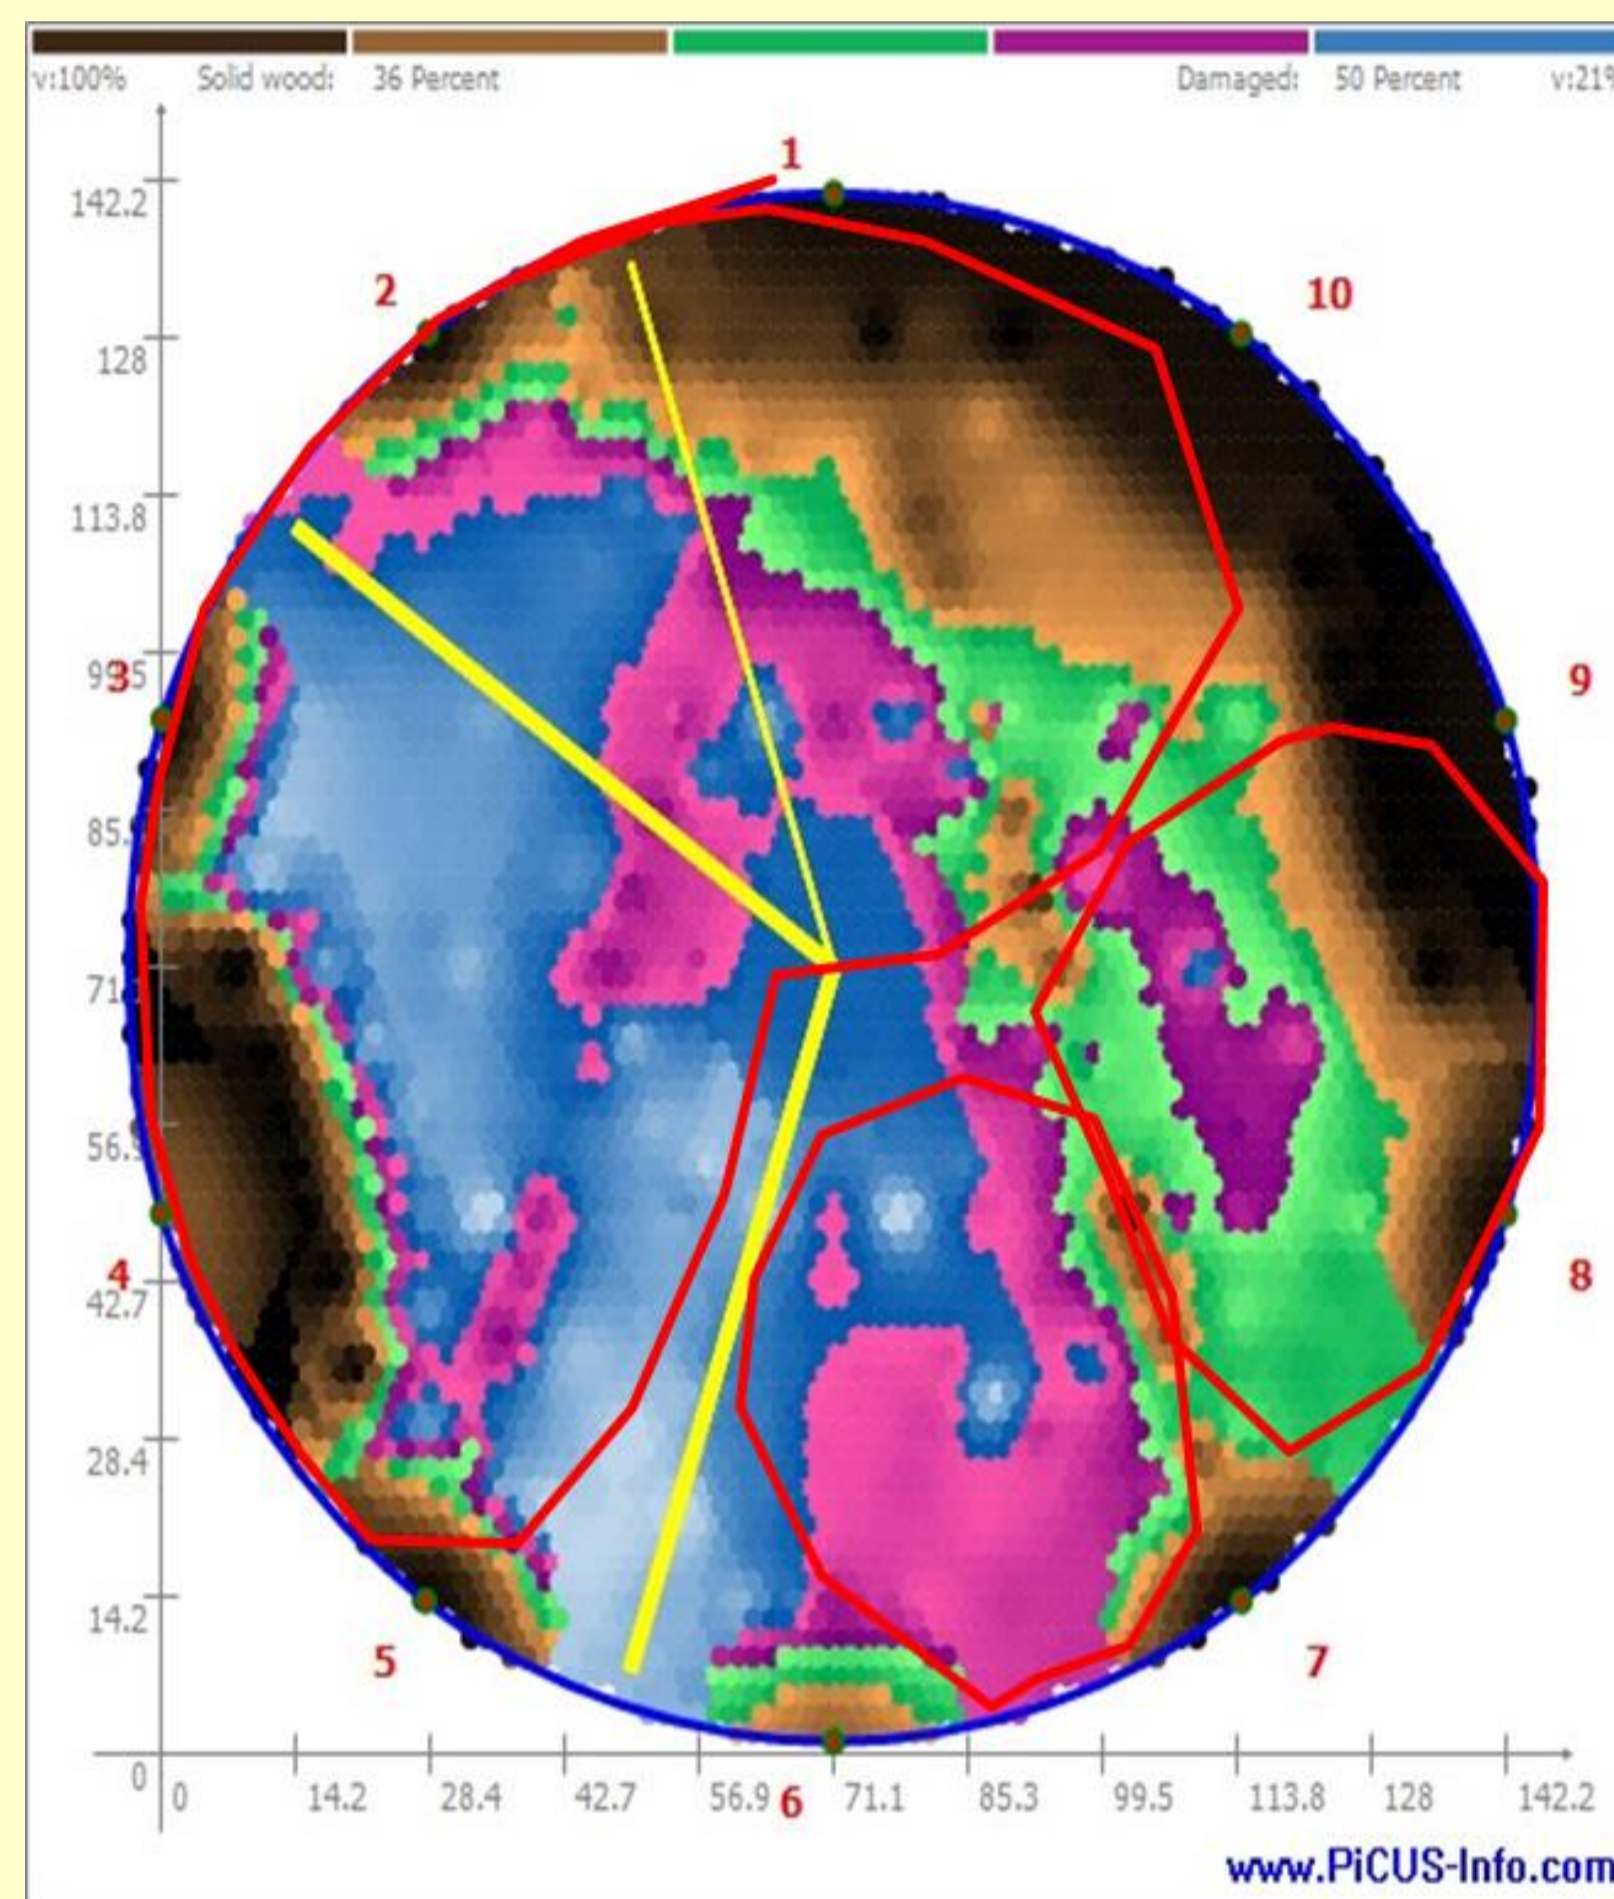
◆外観診断及びピカス診断の結果 (2018年2月8日実施)

断層画像に見られる黄色線は、亀裂又は入り皮等の可能性があることを示す。今回は株立ちの大木だったため、楕円計測を行っており、腐朽率は補正が必要である。画面上、5・6番間の黄色線は株立ちで分枝している部分。およそ、橙線のラインで株が分かれているため腐朽率はマイナスして検討。

初期腐朽14%、腐朽50%、(相対最低音速21%)
最終腐朽率 約30%

初期腐朽は14%で、腐朽率50%と非常に高い腐朽率になるが、株立ち形状のため、最終腐朽率は面積比より約30%に補正され、「**ほぼ不健全に近い状態**」。相対最低音速も21%で進行形の腐朽と判定された。

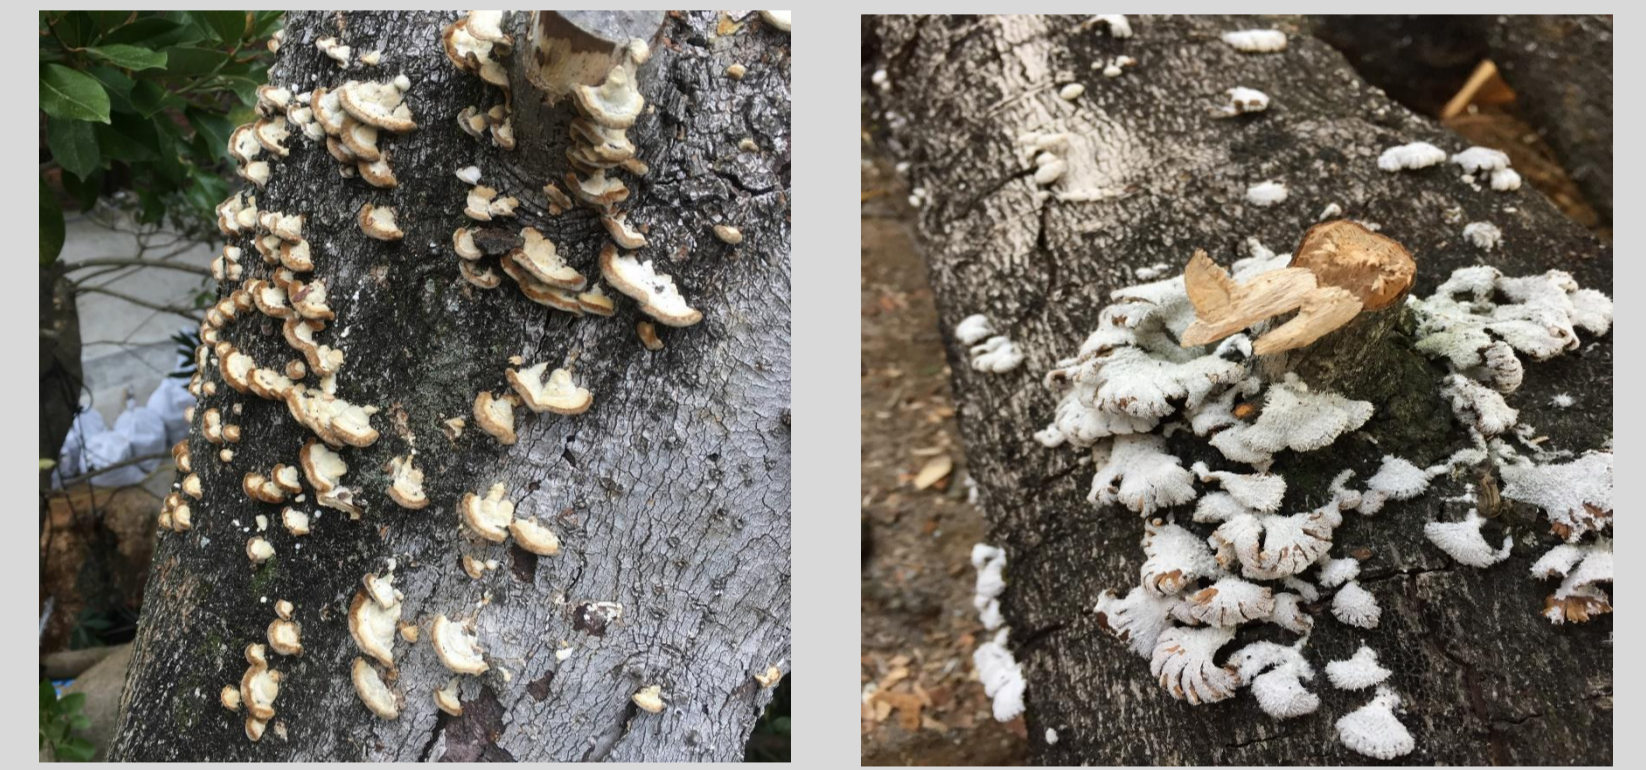
・腐朽した太い根 (直径約30cm程度) や、主幹・大枝の腐朽もあり、上部に枯枝が多く発生。
・種子も多く確認された。(→)
・多数の子実体あり (↓)
