土木学会全国大会第77回年次学術講演会

# 土壌改良材ブレスパイプバンブー による樹木の生長促進効果の検証

1) (株)木風 2) 大成ロテック(株) 3) 福岡大学工学部

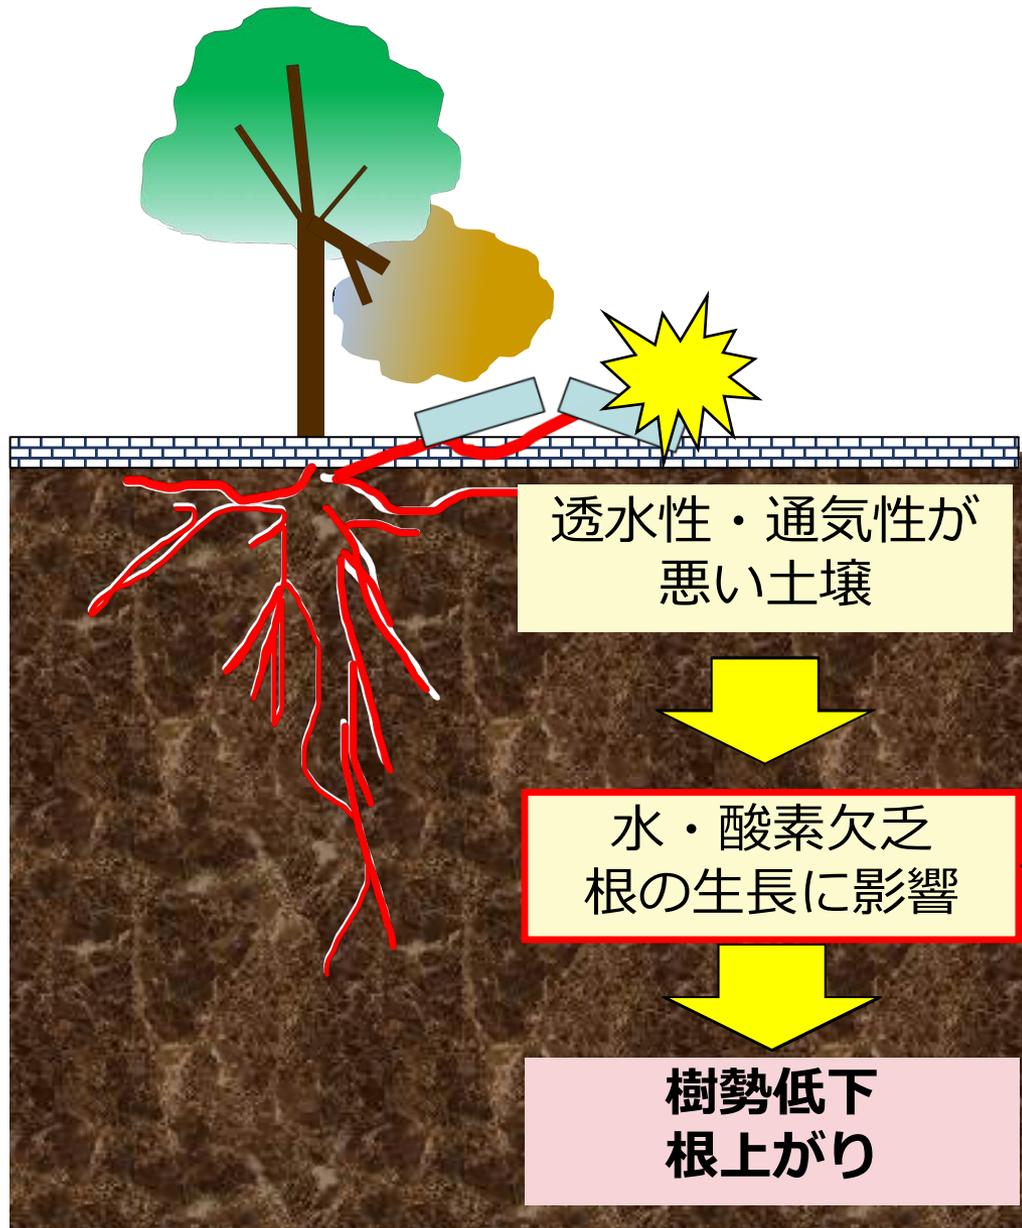
# 樹勢低下や根上がりを起こす要因

## 通気透水性改善

- 樹勢低下の防止
- 根上がりの防止

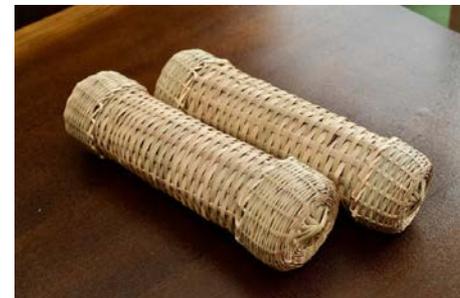
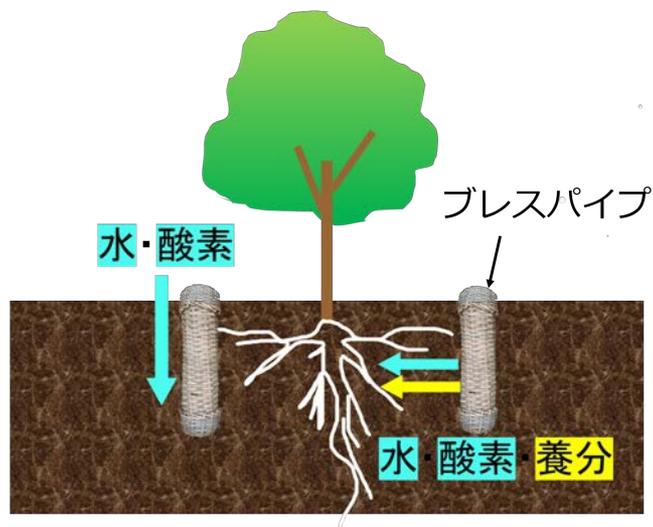
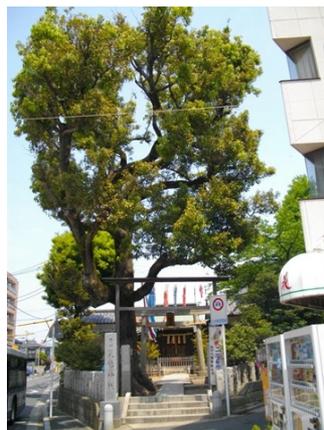
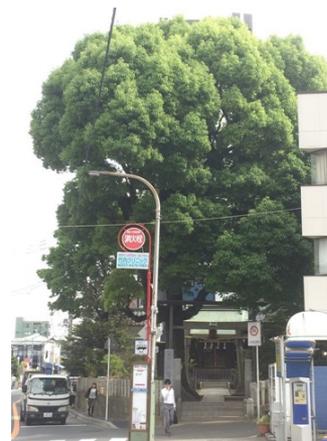
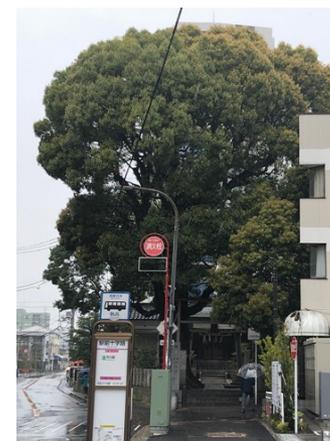
- 筒形土壌改良材
- 竹製の筒
- 内容物：竹腐葉土、竹炭、パーライト、 etc
- 樹木の幹周りに埋設
- 約2年効果を持続

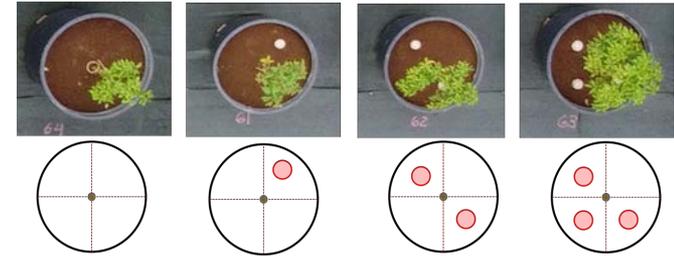
## (処理区) BP施工本数

- 0 ~ 3本の4処理区

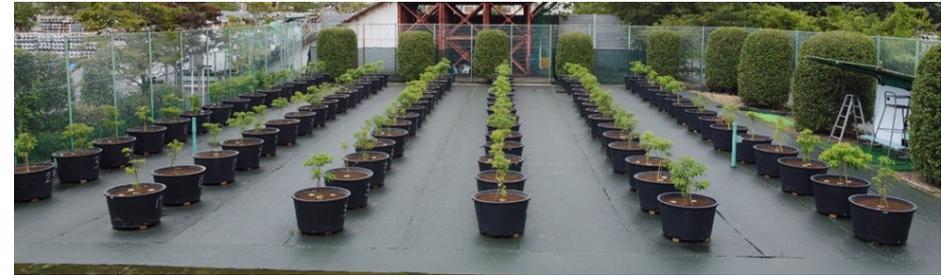
大成ロテック(株)技術研究所内

- ポット栽培（内径870mm、高さ550mm）
- 各処理区につき16反復（ポット）
- クスノキを植栽
- 適宜、灌水を実施（pF値2.3）

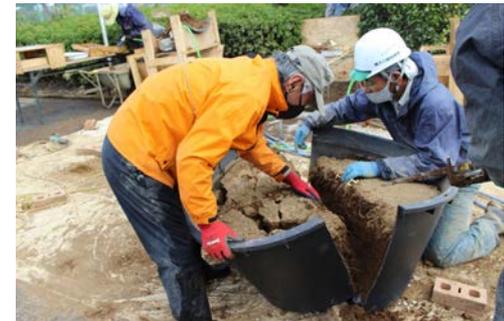
（ポットを4分割して、BP施工区とBP無施工区の根量を計測）

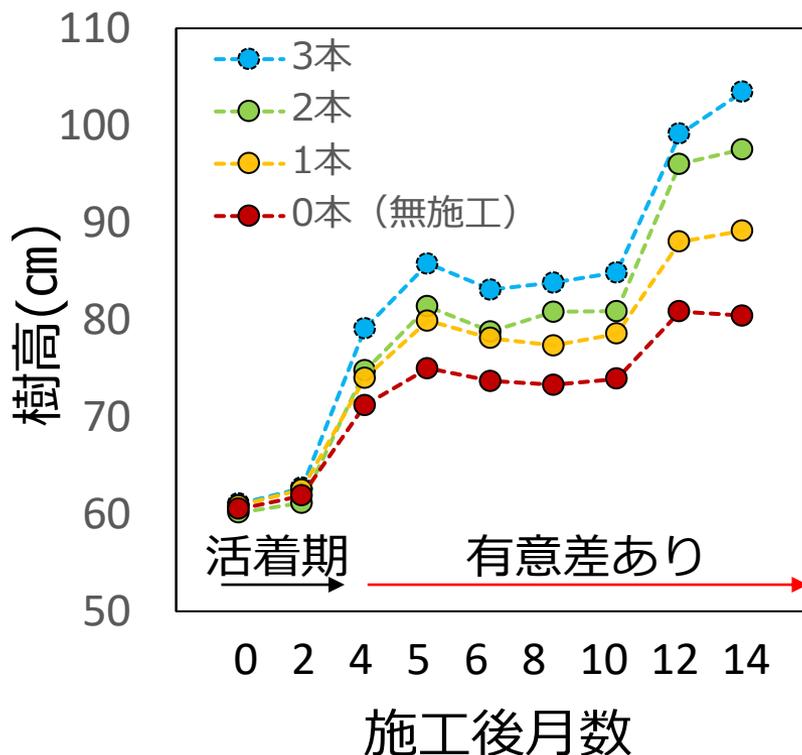
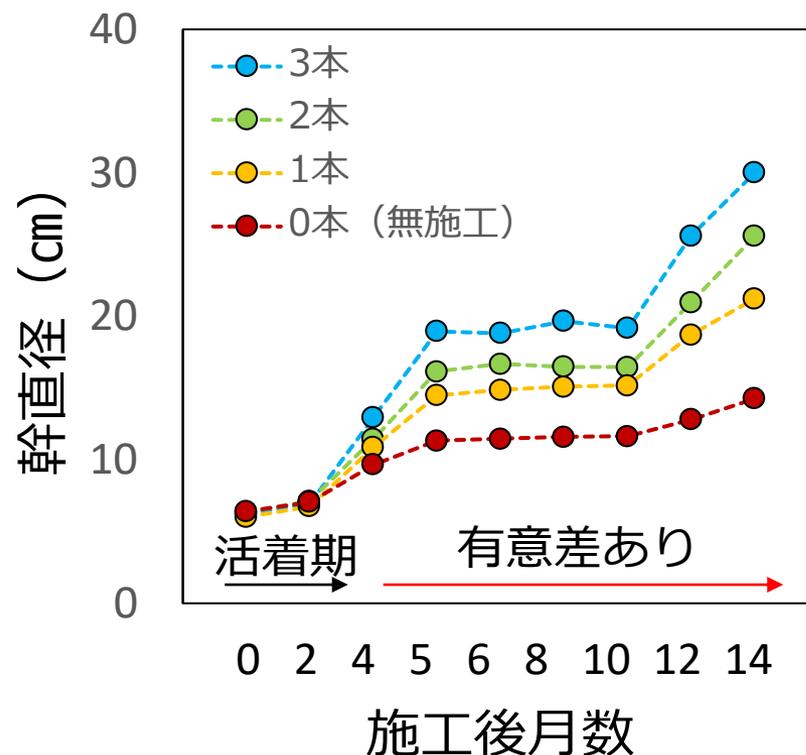
# BPによる生育促進効果（1）

活着期以降（植栽4か月後）からBPの設置本数が多いほど、樹木の樹高、幹直径は増加した。

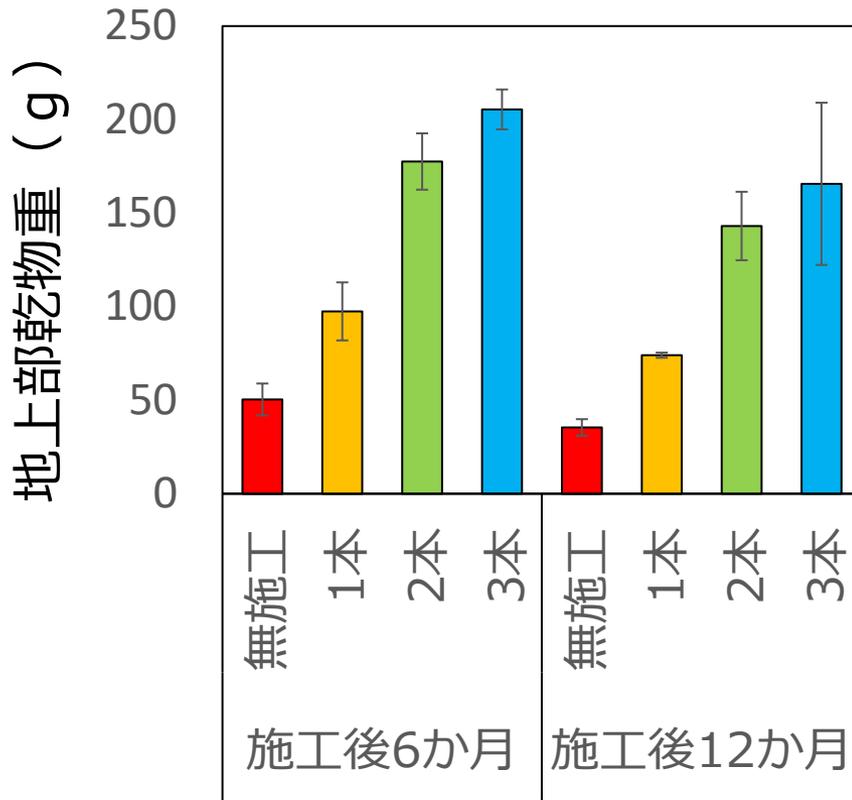
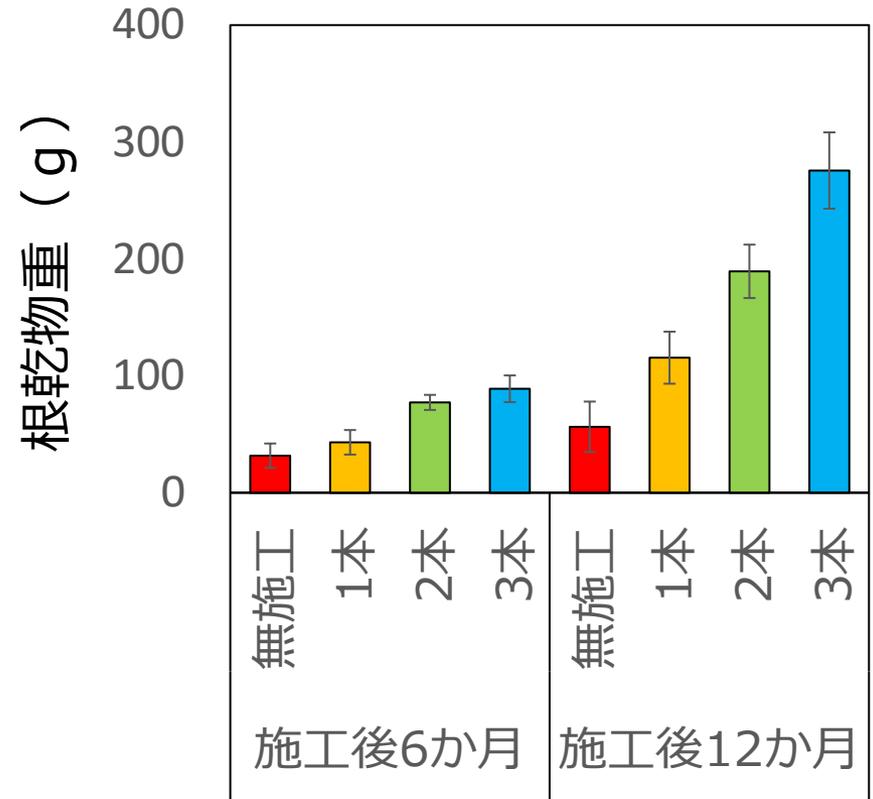
# BPによる生育促進効果（2）

BPの設置本数が多いほど、地上部量、根量は増加した。

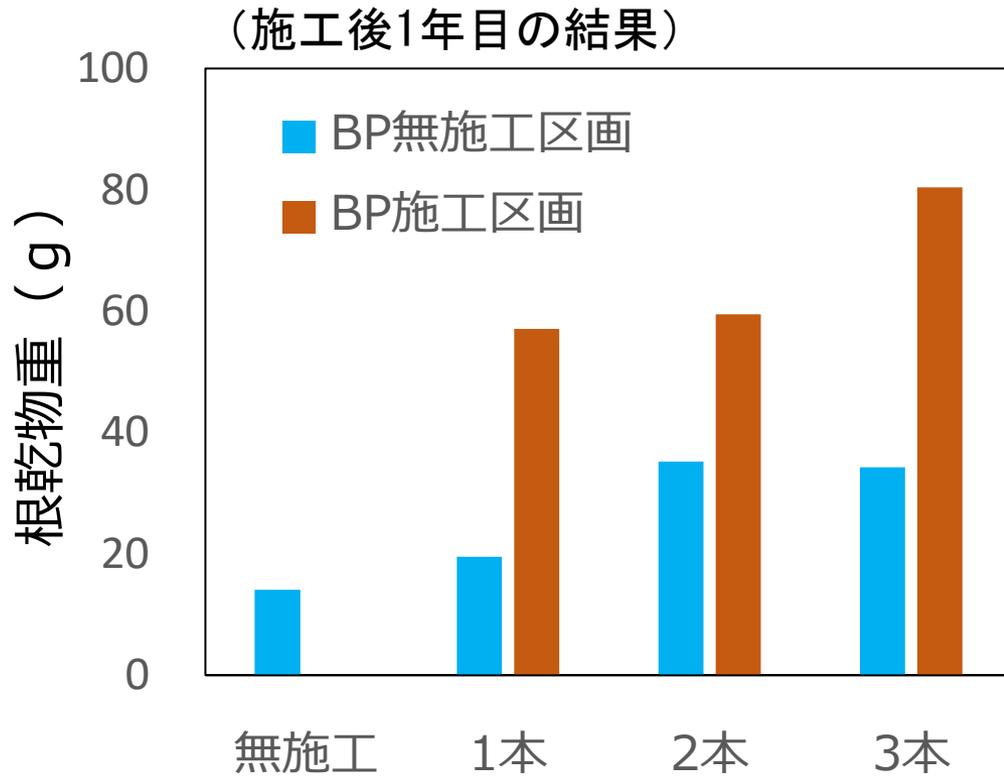
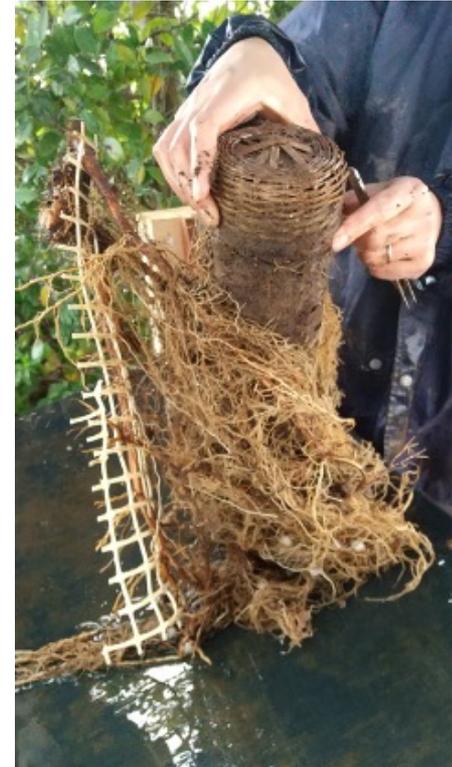
# BPの根誘導効果

**BP施工区に根が誘導された。**

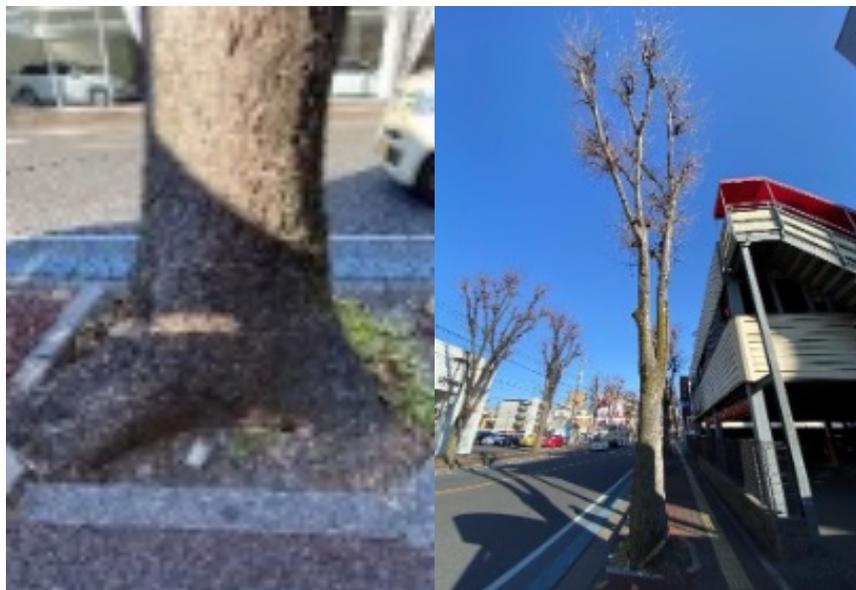
狭い植枿に不適切な剪定をされたケヤキ

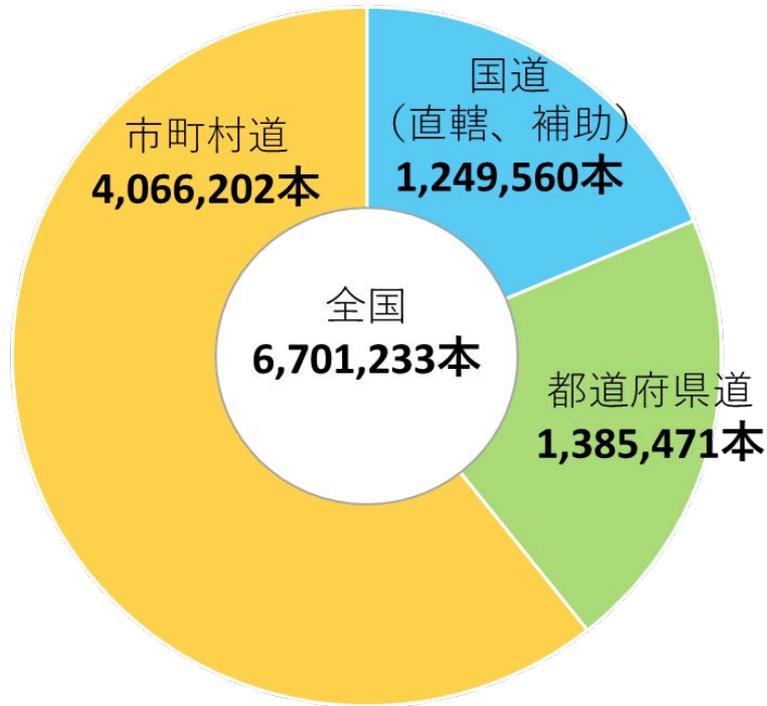
全国の街路樹本数  
(2017年3月現在)

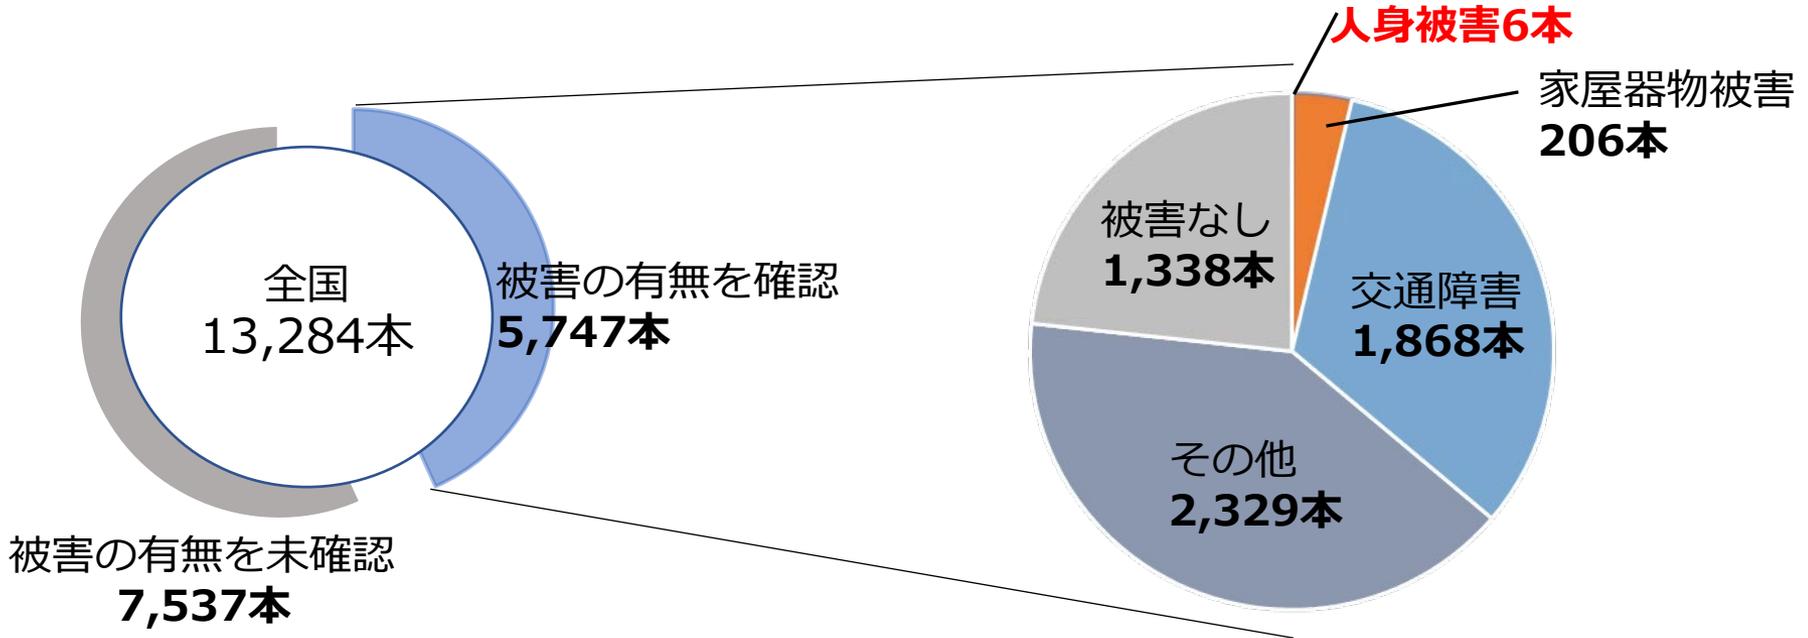
倒伏・枝折れ本数  
(2017年4月～2018年10月)

周辺への被害状況  
(2017年4月～2018年10月)

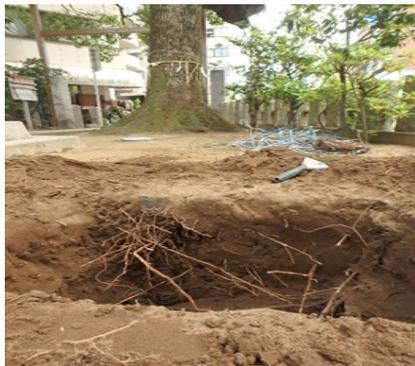
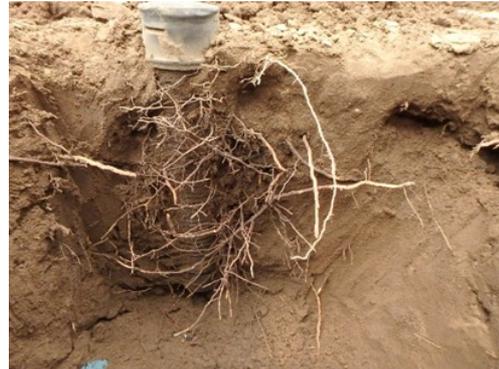
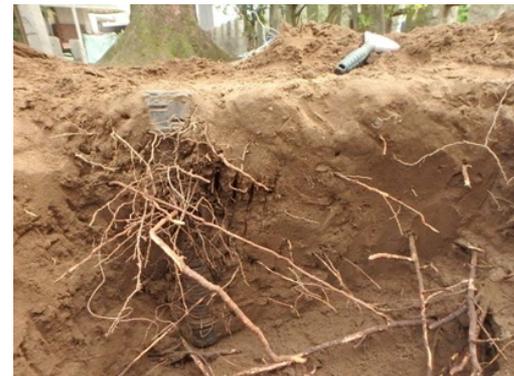
現場でもBP方向に根が伸長している様子を確認

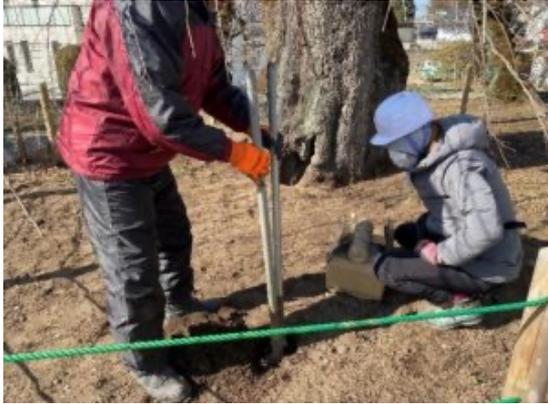
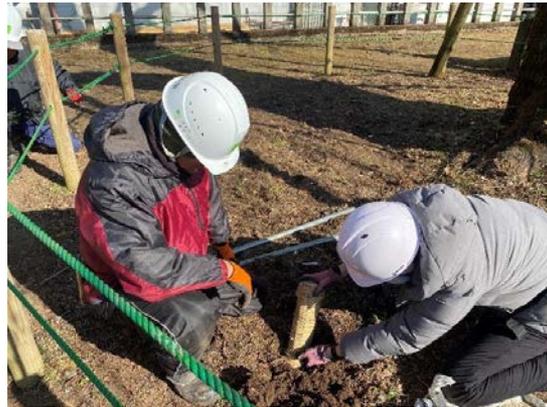
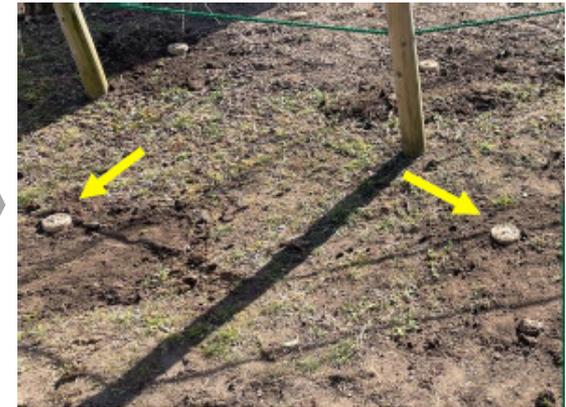
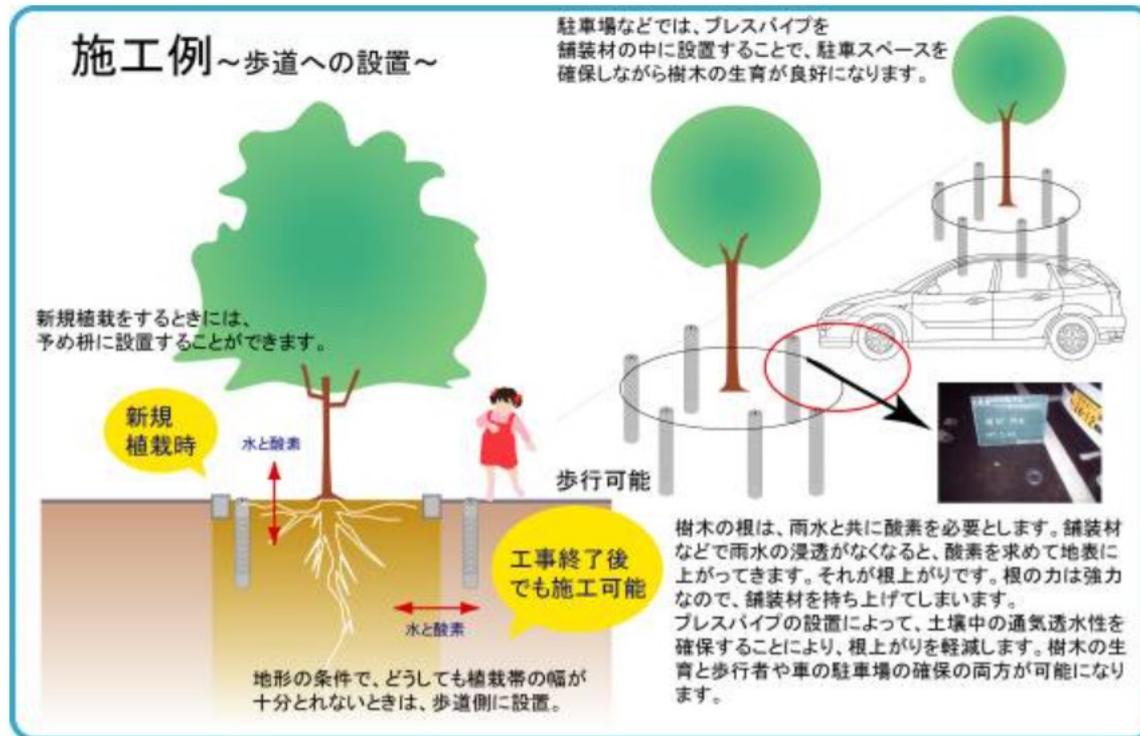
# 補足：施工方法

## 簡単に設置が可能
